# 感状山城跡

総石垣づくりの  
中世山城

## 国指定史跡 感状山城跡

兵庫県相生市教育委員会

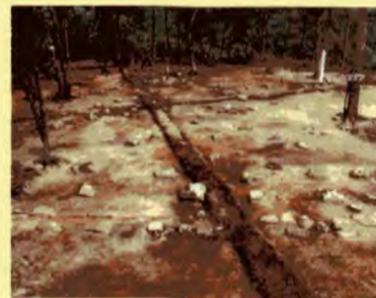
I 曲輪は、標高301.05m、城の一番奥の北隅にあり、姫路城などという近世の本丸に相当し、城のなかでも最も重要な箇所にあたります。南側斜面は地山の岩盤に自然石を組みあわせた石垣により囲まれています。曲輪内には、建物跡の礎石（基礎の石）や排水溝と思われる横一列に並んだ石組みが発掘調査により発見されています。この礎石の配列から敷地いっばいに本丸御殿が築造されていたと推定されています。

I 曲輪礎石群

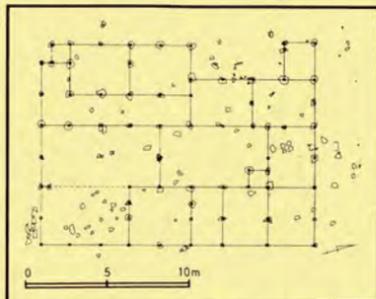
南II曲輪では、隅櫓と大規模な建築とみられる礎石群が発見されています。隅櫓は、見張りを目的とした建物であったと推定されています。また大型の建物は広間を中心に多くの小部屋をもっており、I 曲輪が本丸御殿に対して、II 曲輪は、常の御殿（日常生活をしている場所）の建物の可能性があり、建築の時期は柱の間隔から十六世紀末頃ではないかと推測されています。

南II曲輪建物復元図

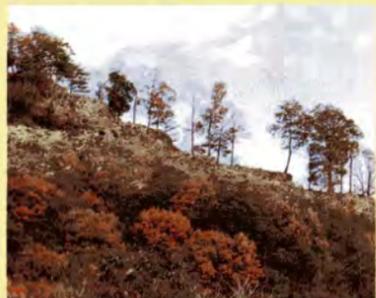
南曲輪群は、自然の尾根を利用して、六つの削平地（山を人工的に削り平らにしたところ）を階段状に造っています。この曲輪群は、大手門から本城へ侵入する敵を防ぐための要所となっています。特に注目されるのが、二段目の腰曲輪の石垣で、感状山城跡の中でも最も大きな石垣であり、保存状態もよく全長21m、高さ4.5mの規模を持っています。

南曲輪群

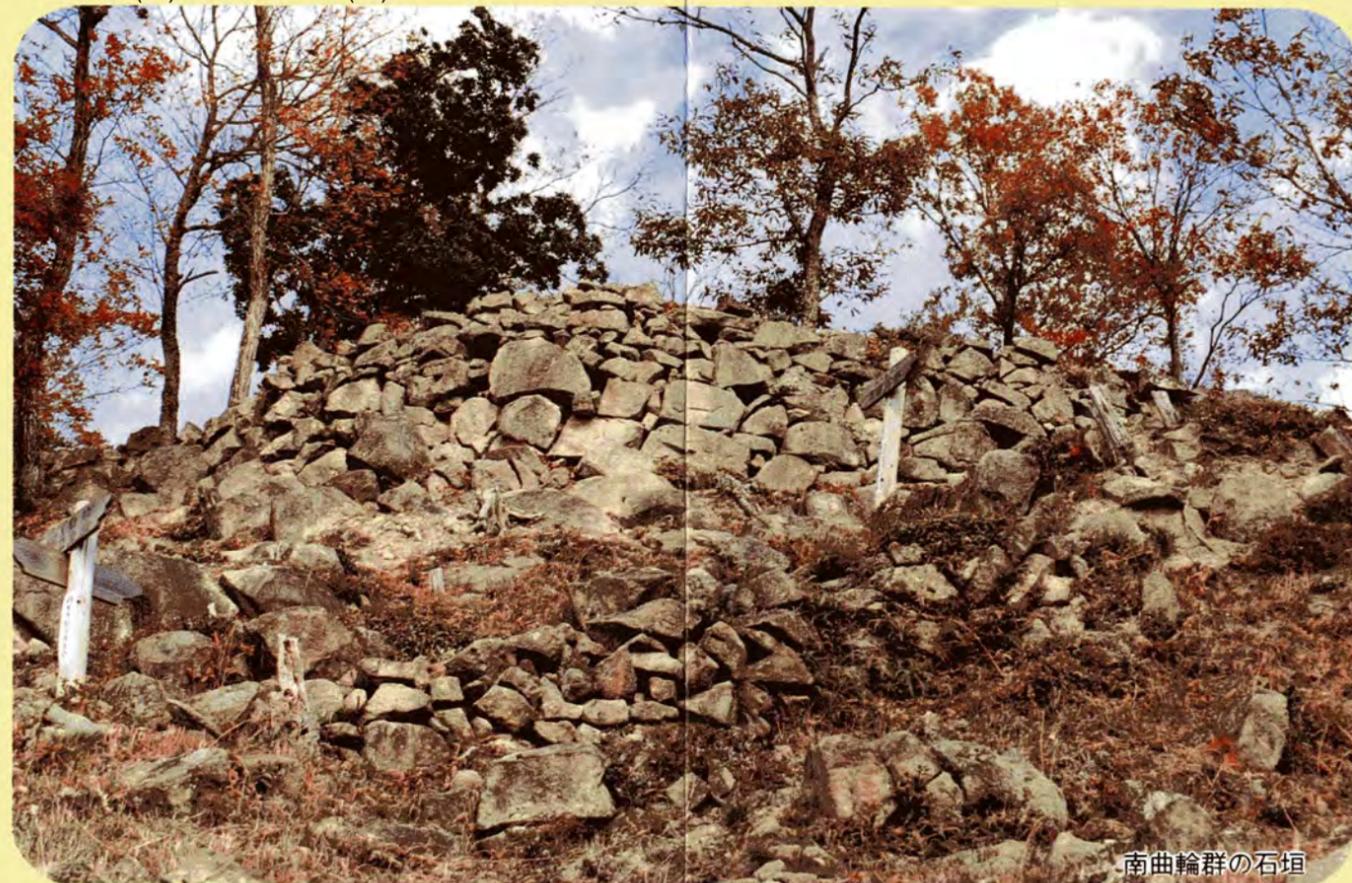
感状山城跡の石垣の構築方法は、「野面積み」といわれ、自然石を30cm角のものから、大きいのは1mあまりのものを使い、一見粗雑に積み上げたような構造となっています。近世の城にみられるような隅（角）を直角にする技法ではなく、いずれも鈍角でゆるいカーブを描くことで処理しています。これらの石積みから、石垣づくりの城郭としては初期のものであると推測されています。

南曲輪群の石垣

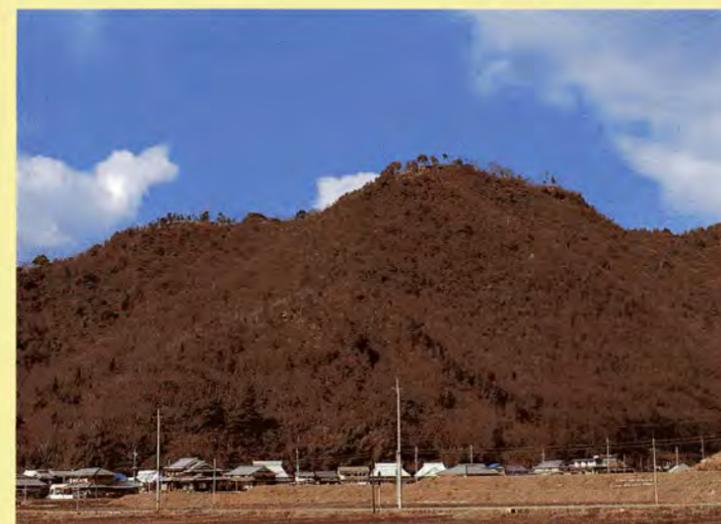
感状山城遠景(南東方向より)

感状山城は、相生市矢野町瓜生と森にまたがる標高301mの感状山の尾根上に築かれていました。規模が雄大で眺望がよく、人の手による破壊などもなく、石垣や建物跡・礎石、井戸跡などの遺構が比較的よく残されているといった点では、播磨地方の代表的な中世山城の遺構であります。

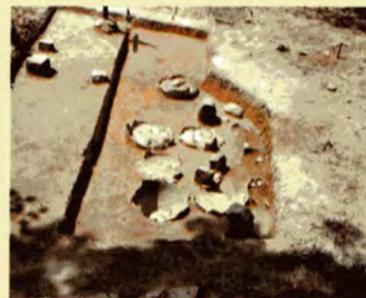
Ⅲ曲輪群大甕出土状況

またこの近くには、備前焼の大甕九個が発掘調査により検出されており、大甕の底部についていたものを鑑定した結果、イノシシの塩漬肉に近いものが貯蔵されていたことが確認されています。

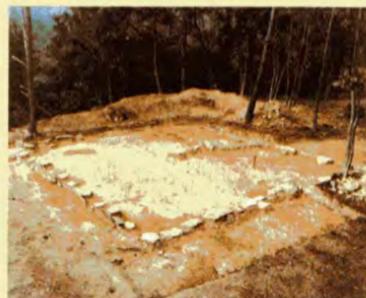
このⅢ曲輪群には、南北約7m、東西約8mの正方形に近い建物遺構が発見されています。この建物の周囲には方博ほうはくといわれる瓦が縦に埋められていて、その内側に礎石が配列されています。これは、防火と防湿とともにねずみなどの小動物が建物内に侵入するのを防ぐため設けられたものと考えられ、食糧などを保管する倉庫跡とみられています。

Ⅲ曲輪群倉庫跡

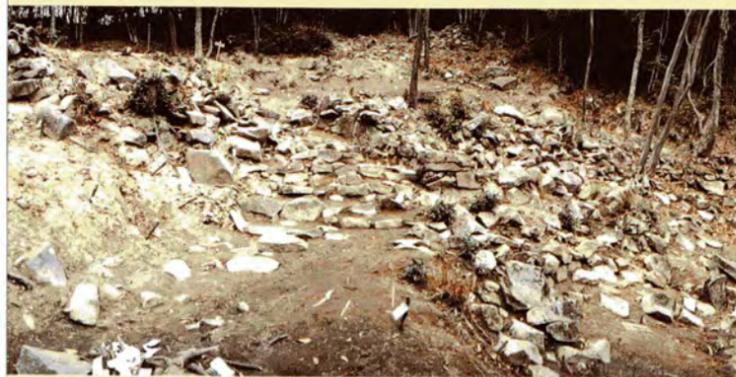
大手門は、総石垣造りで、登り口の石段を中心に鳥の翼を広げた様な形に石垣が配列され、また、犬走りや井戸も配置され、念入りに造られています。石段は六段あり、登り口は広く上部へ上がるほど狭く造られていて、大人数で一斉には上がれないような工夫がされています。

両翼に伸びた石垣は、半円形に張出した形になっていて、敵に横から矢が射かけられるような仕組みになっています。また、ここには握りこぶし大の石が多くみられ、これは、戦国時代の伝統的な戦法の「つぶて」として用いられたと考えられています。

大手門跡

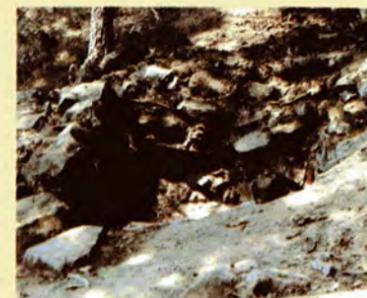
井戸は箱型の石組で、底には粘土をひいた跡があります。真夏でも水深30cm程度の水があり、涸れることはないといわれています。また地元ではこの井戸について、感状山城が落城したときにまつわる伝説なども残されています。

井戸跡

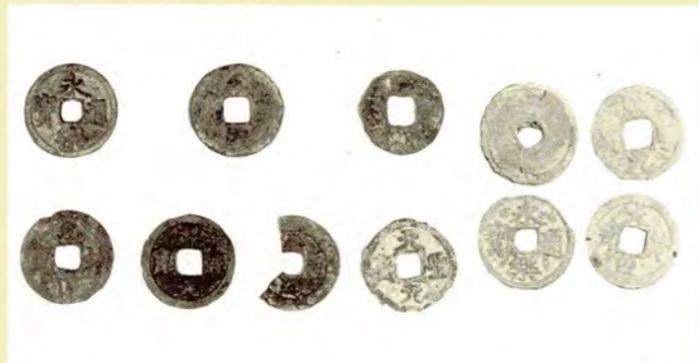
銅銭

【銅銭】開元通寶（唐の時代）や永樂通寶（明の時代）などの中国から輸入された古銭が、多数発見されています。これは築城年代を知るうえで貴重な手がかりになるものです。
